Rijksdienst voor het Cultureel Erfgoed  
Ministerie van Onderwijs, Cultuur en  
Wetenschap

# Klimaatbeheersing in monumentale kerken

**Kerken zijn lastig te verwarmen. Dat geldt in het bijzonder voor monumentale kerken. De temperatuur waarbij de meeste bezoekers zich behaaglijk voelen, is vaak ongunstig voor het vochtgevoelige historische interieur, en de stookkosten lopen flink op. Het is de kunst een compromis te vinden in behaaglijkheid, behoud van het historisch erfgoed, en energiegebruik. Deze brochure belicht veelgebruikte verwarmingssystemen met hun voor- en nadelen en aanvullende maatregelen om te komen tot een optimale klimaatbeheersing.**

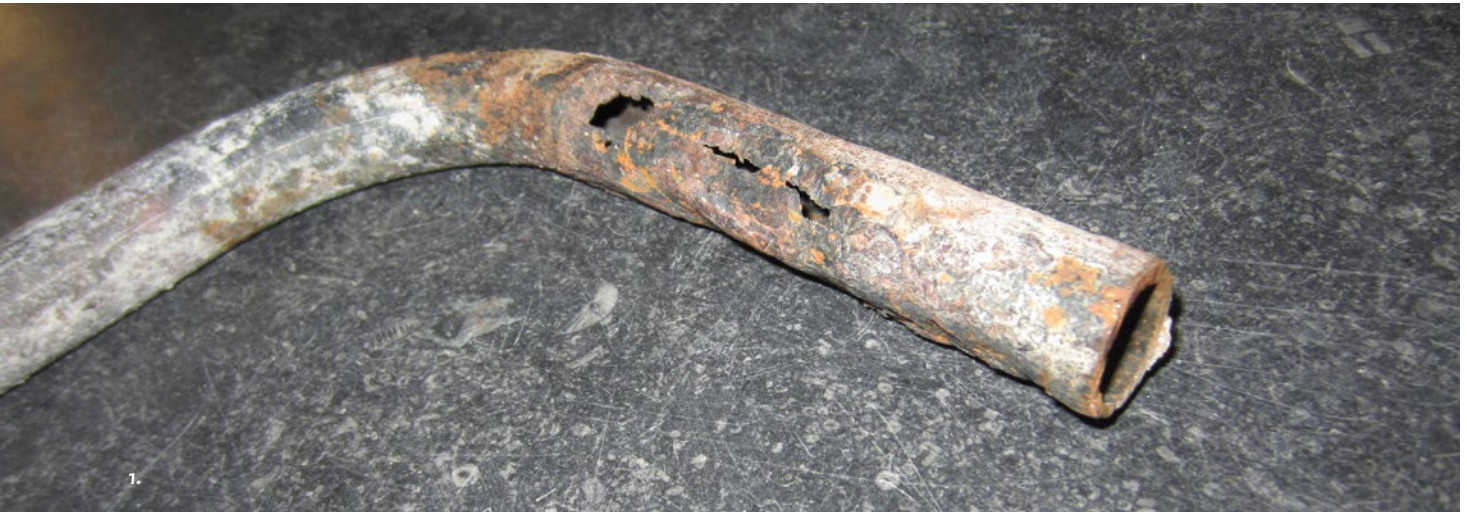
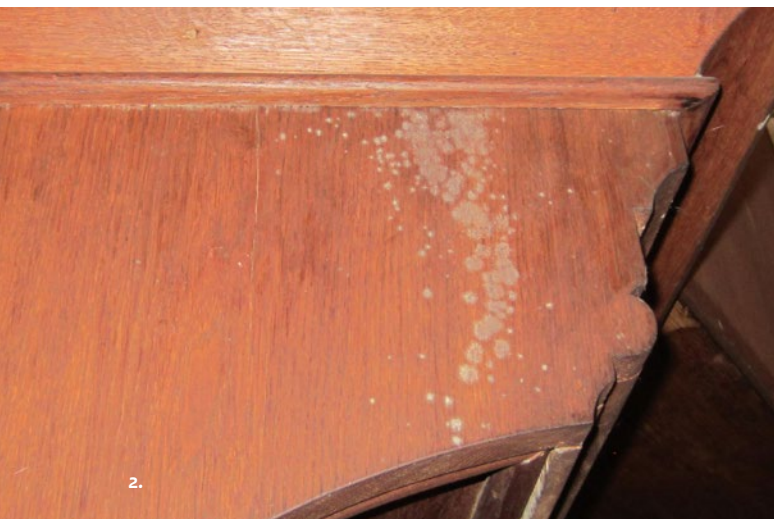
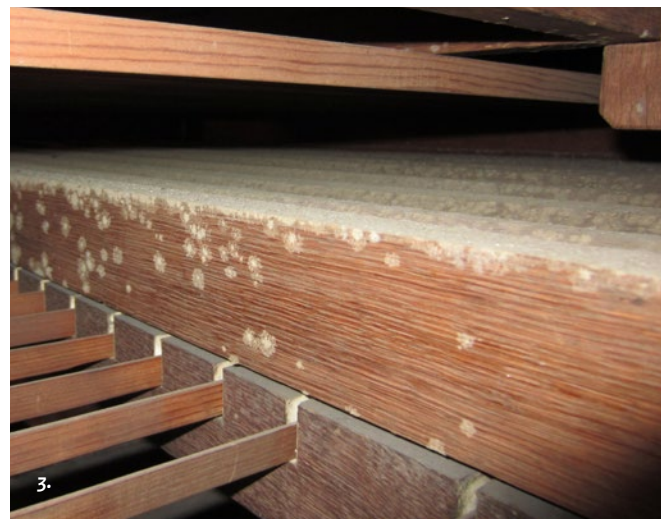
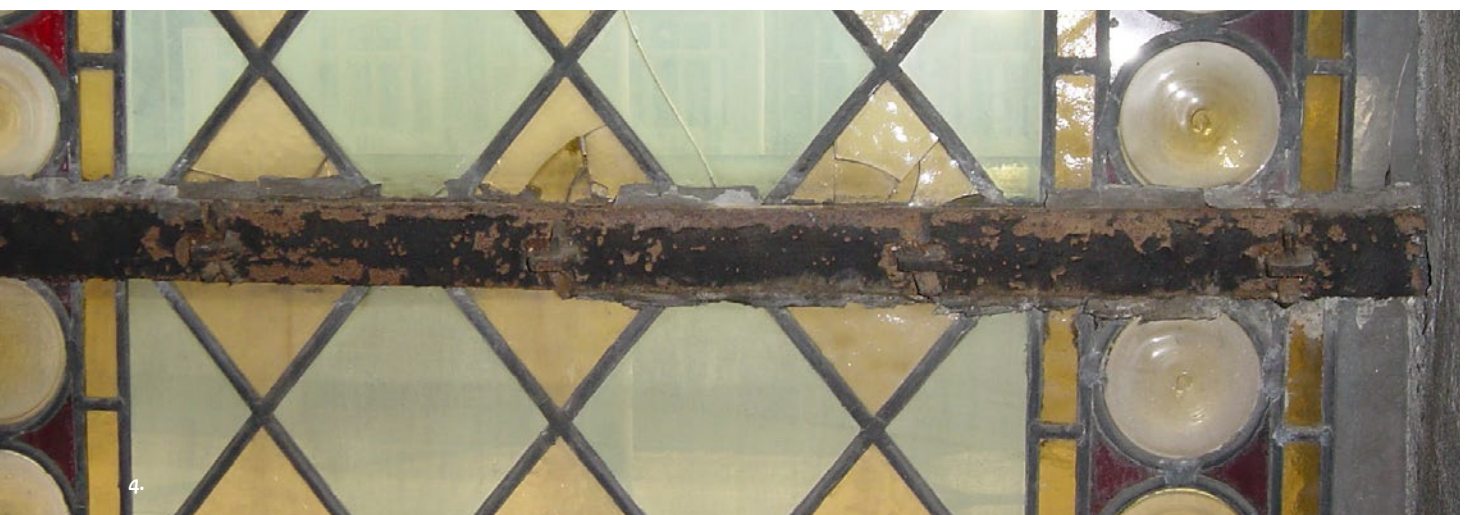
1. Gecorrodeerde vloerverwarmingsbuis 2. Schimmelvorming aan een altaar 3. Schimmelvorming aan een kerkorgel 4. Beschadigd glas-in-lood

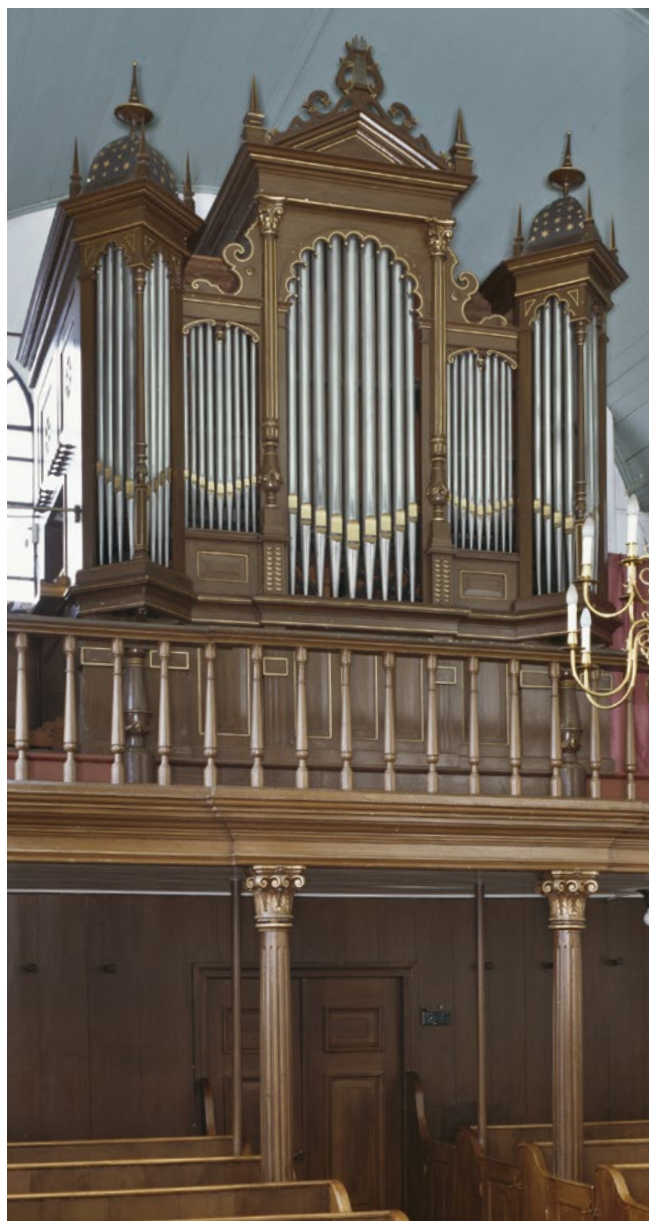
Aanzicht orgel in de Doopsgezinde Kerk in Balk

De ruim 1.200 Nederlandse monumentale kerkorgels, een unicum in de wereld, hebben regelmatig te lijden van een onjuiste relatieve luchtvochtigheid. Bij langdurig ongunstige klimatologische waarden en grote fluctuaties daarin, kan het instrument beschadigd raken. Bijvoorbeeld door scheuren en schimmelvorming in de verschillende soorten hout, het bros worden van leren balgen en corrosie van loden en tinnen pijpen. Verder kan snelle verhoging van de temperatuur ertoe leiden dat het orgel vals gaat klinken. Meer informatie staat in de RCE-brochure Klimaatbeheersing en kerkorgels.

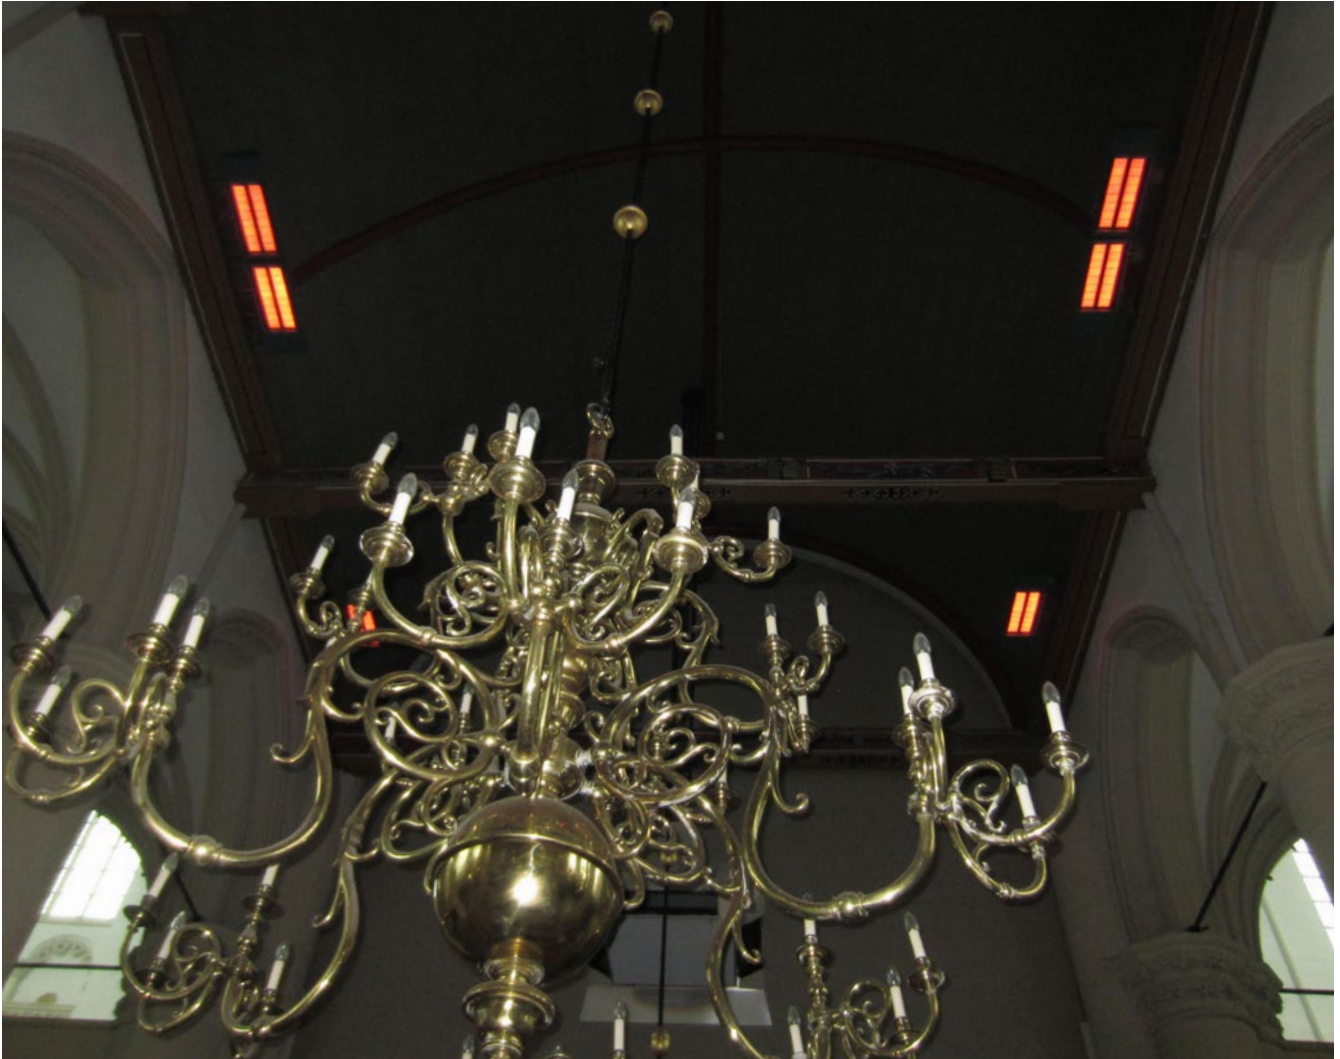
Gasgestookte infrarood-armaturen

| <b>Infrarood-armaturen</b> | Bij een elektrische infrarood-armatuur wordt een metalen, steenachtige of wolfram gloeidraad verhit in een glazen buis die gevuld is met halogeengas. Bij een gasgestookte armatuur wordt een mengsel van lucht en aardgas verbrand in een keramisch materiaal, die daardoor gaat gloeien. | |

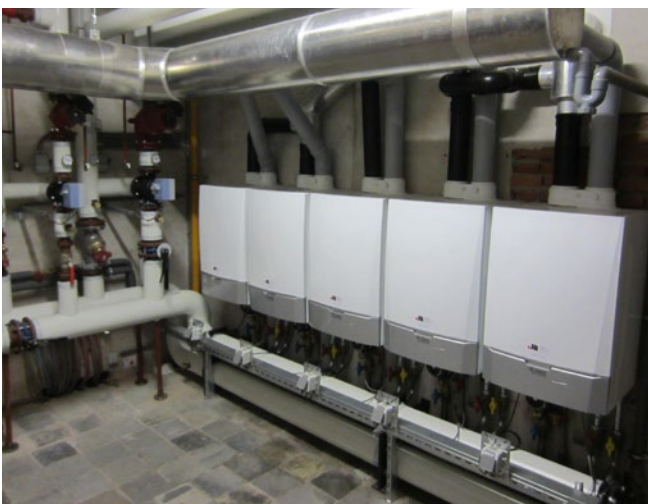
CV-ketels in een kerk

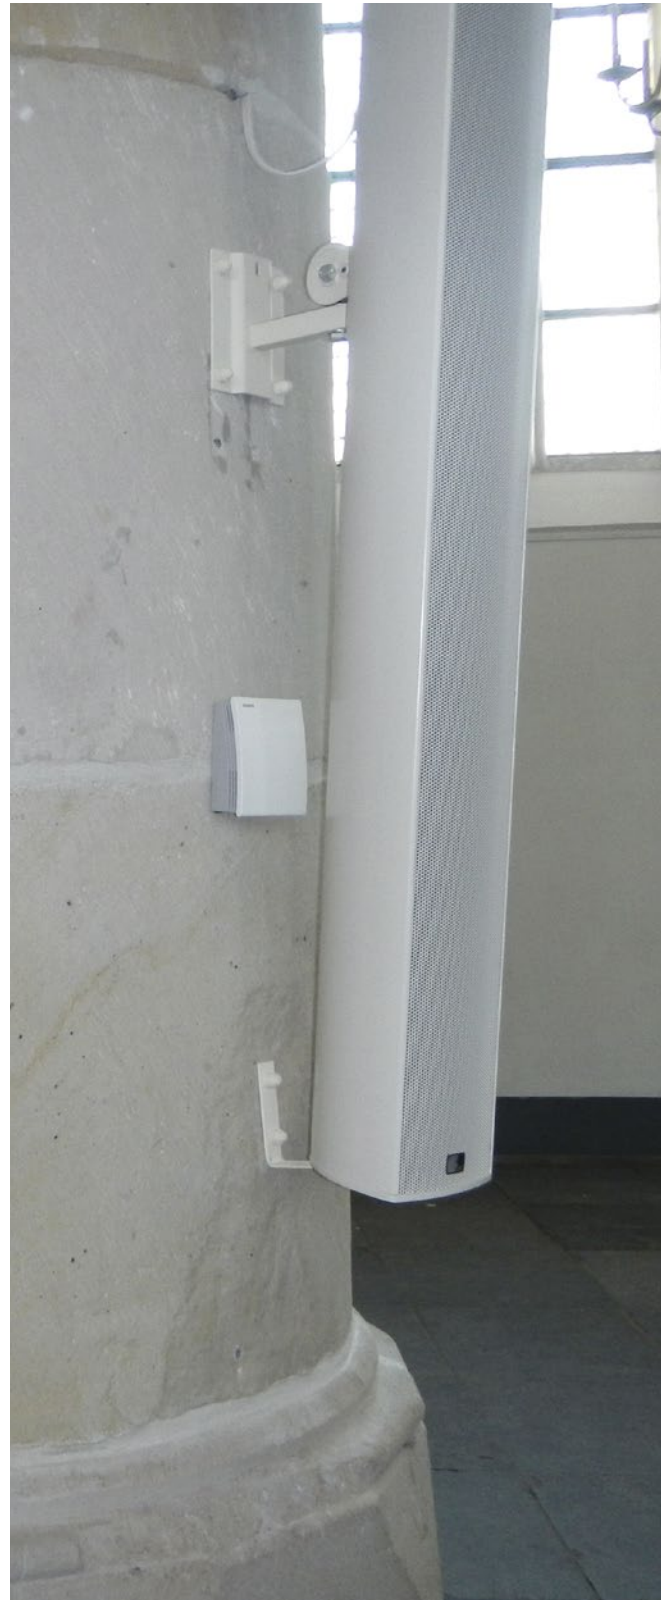
Thermostaat, gemonteerd aan een kolom, achter een speaker

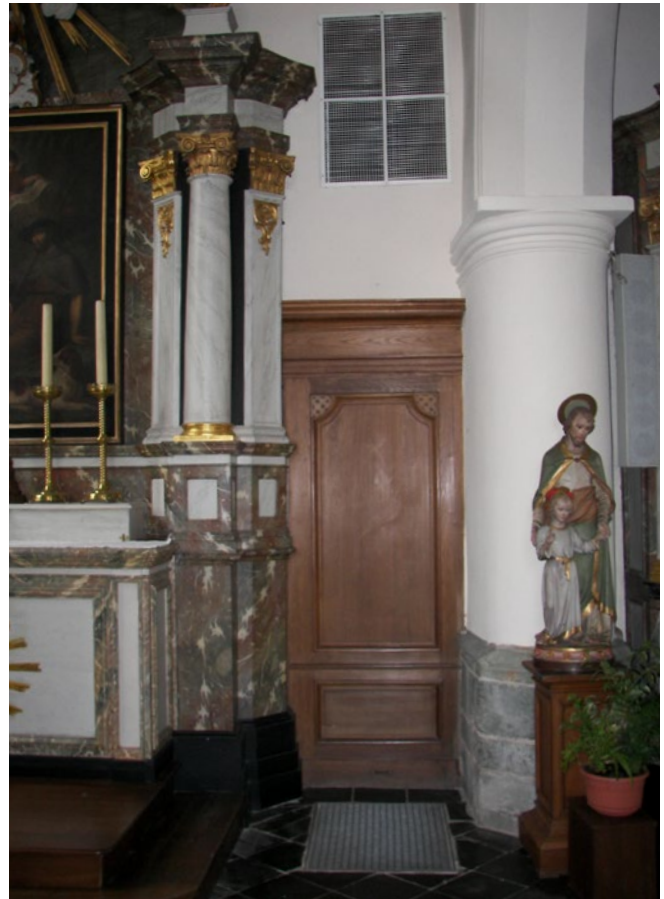
Inblaasrooster van luchtverwarming

Bij dit systeem wordt lucht uit de kerkruimte gezogen en door een warmtewisselaar verwarmd. De verwarmde lucht wordt vervolgens met een ventilator via één of meer roosters de kerkruimte ingeblazen. Het meest gebruikt is *centrale* luchtverwarming met één of enkele luchtinblaasroosters in wand of vloer en vaak één afzuigrooster. Bij de veel minder toegepaste *decentrale* luchtverwarming zijn er meerdere inblaaspunten en wordt de lucht

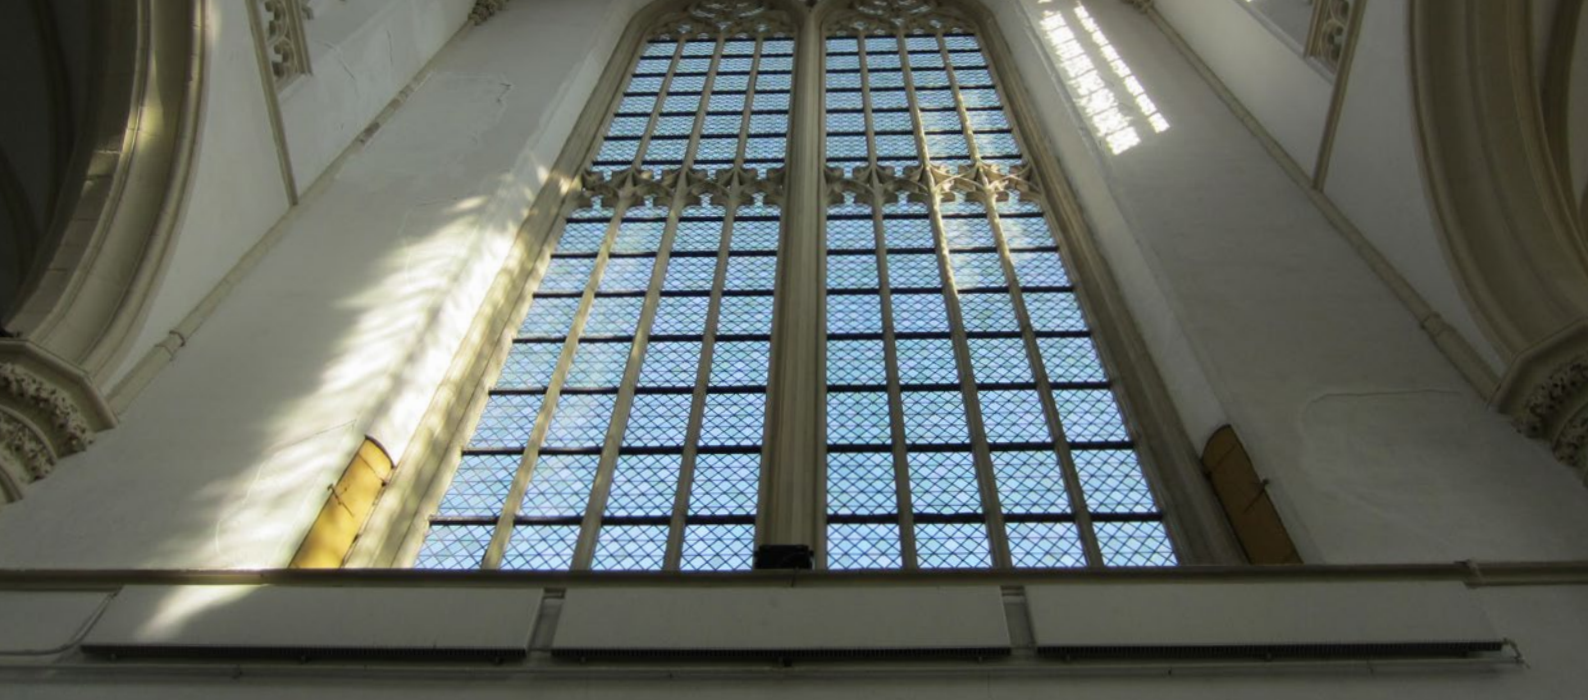
Radiatoren onder een kerkraam

| <b>Radiatorverwarming</b> | Vanuit een gas- of oliegestookte cv-ketel gaat verwarmd water via leidingen naar plaatradiatoren in de kerk. | |

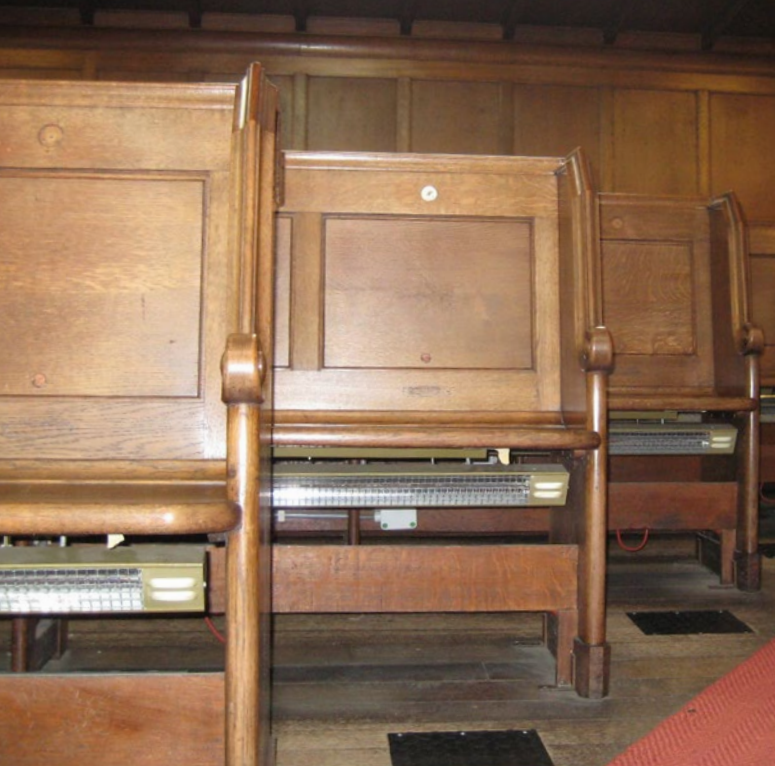
Elektrische bankverwarming

| <b>Lokale verwarming</b> | Lokale verwarming bestaat meestal uit bankverwarming (elektrische infraroodstralers en elektrisch verwarmde kussens) of voetverwarming (cv-buis of elektrisch verwarmde plaat of combinatie). | |

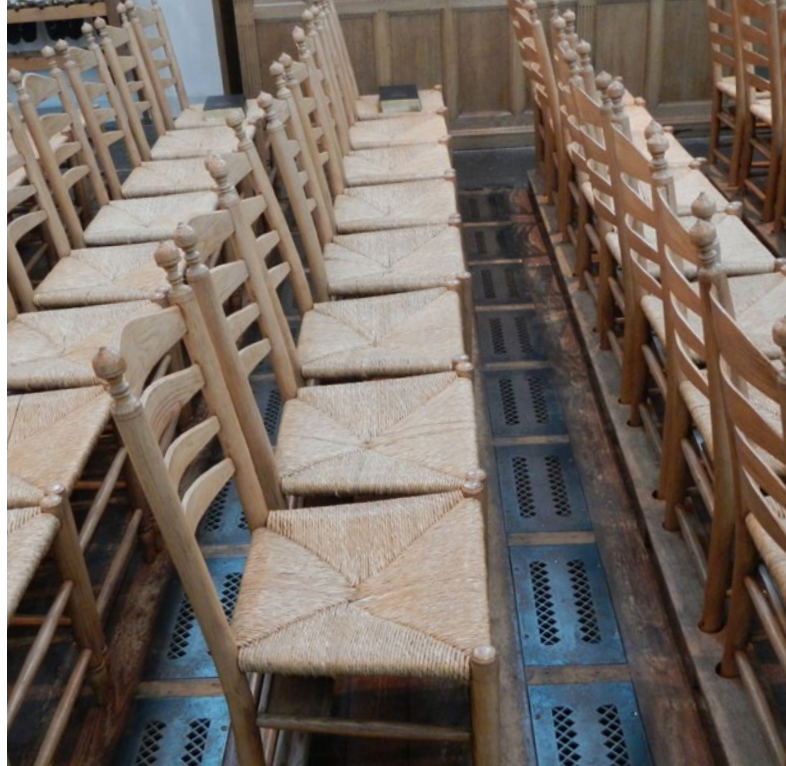
Elektrische voetverwarming

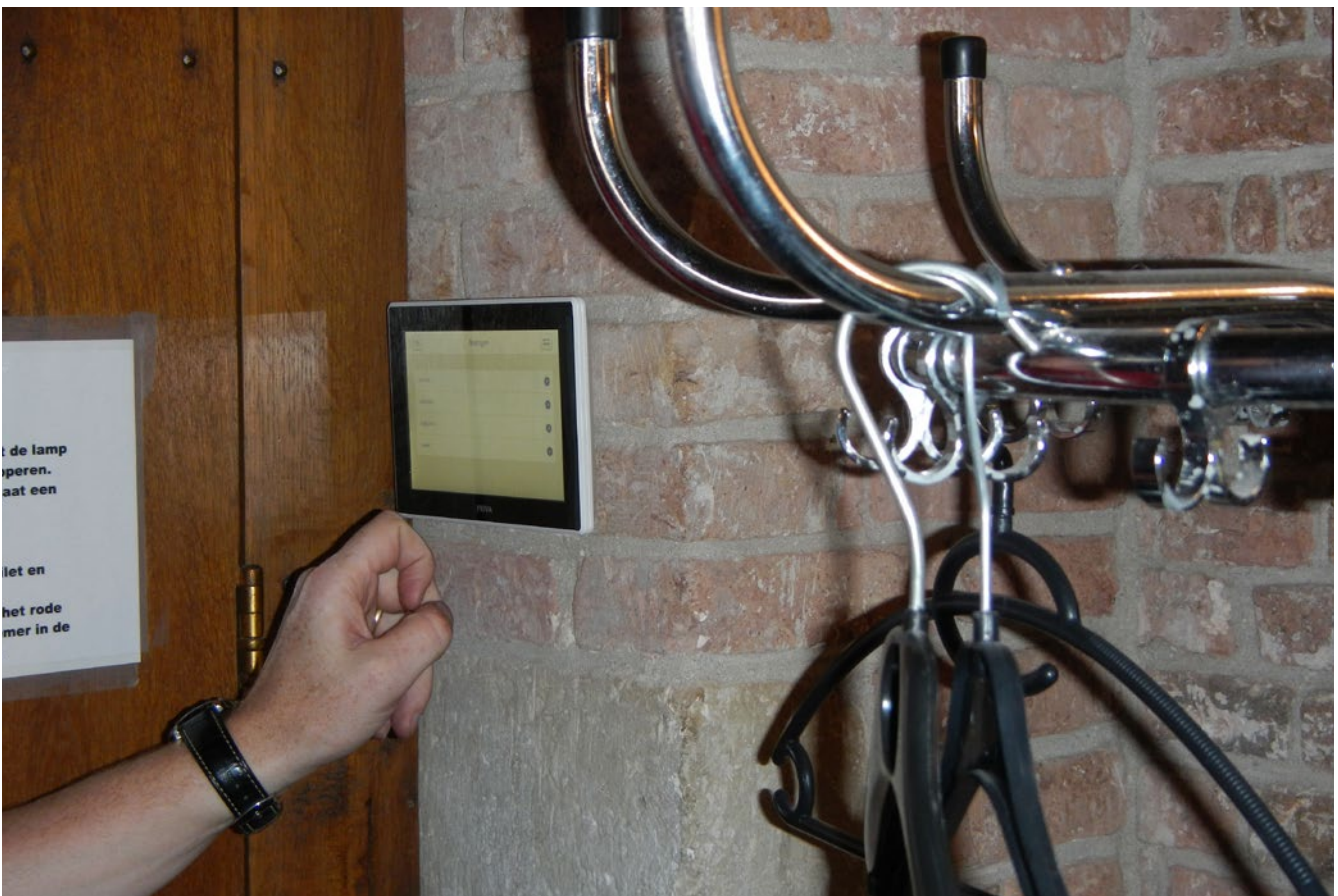
Bedieningspaneel van een gebouwbeheersysteem

Een doordachte regeling en een gebruiksvriendelijk systeem zijn dus essentieel om de verwarmingsinstallatie optimaal te kunnen gebruiken. Daarvoor wordt steeds vaker een gebouwbeheersysteem (GBS) ingezet. Dat regelt niet alleen de verwarmingsinstallatie, maar alarmeert ook bij storingen en biedt de mogelijkheid om op afstand (via internet) kloktijden aan te passen en storingen te verhelpen. Daarbij kan een GBS voortdurend informatie leveren over de luchttemperatuur en relatieve luchtvochtigheid in de kerkzaal, het buitenklimaat, CO<sub>2</sub>-concentratie, cv-watertemperaturen en inblaastemperaturen.

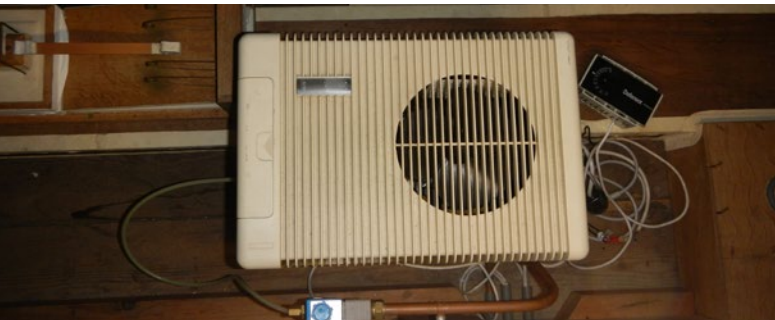
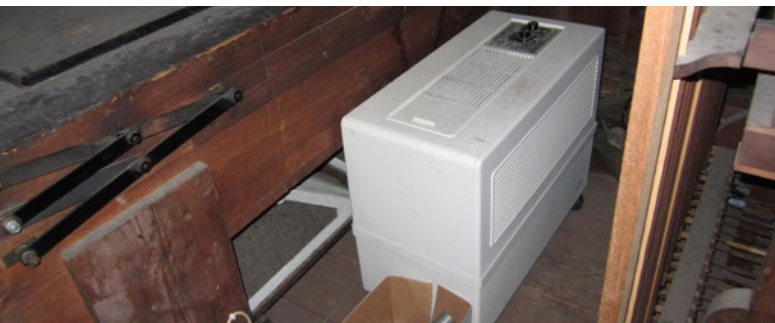
Luchtbevochtiger met vaste wateraansluiting en een luchtbevochtiger in een orgel

Als de relatieve vochtigheid tijdens het stookseizoen langdurig onder een bepaalde waarde daalt, is dat op te vangen met een bevochtigingssysteem. Luchtbevochtiging dient beschouwd te worden als een laatste redmiddel wanneer de temperatuurinstelling en -regeling al zijn geoptimaliseerd. Daarbij kan de lucht in de hele kerkruimte bevochtigd worden of alleen plaatselijk – bijvoorbeeld door plaatsing van één of meer bevochtigers in het orgel. Bij een onjuist beheer kan veel schade veroorzaakt worden. Voorbeelden zijn lekkage in het orgel of overmatige bevochtiging, die leidt tot schimmelgroei.

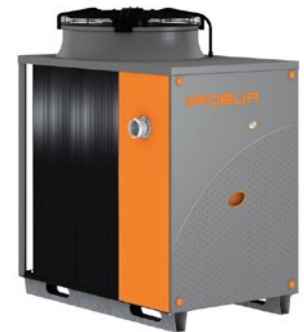
Gasabsorptie warmtepomp

Het is ook mogelijk warmte te onttrekken aan de buitenlucht of de bodem, en deze af te geven aan de kerk, middels een *warmtepomp*. Zo'n systeem is vooral rendabel bij langdurig gebruik, bijvoorbeeld voor een permanent gestookte vloerwarming. Tot slot kunnen *zonnepanelen* interessant zijn als er voldoende dakoppervlak beschikbaar is met een min of meer zuidelijke oriëntatie en een hellingshoek van zo'n 30%. Heeft de kerk een rijksmonumentale status, dan mogen de panelen niet in het zicht komen. Meer informatie staat in de RCE-brochure Zonne-energieplannen en monumenten.
